**RICAMBIO MANIGLIA PER ES2 MAXIA
HANDLE MODIFICATION FOR CASE ES2 MAXIA
CHANGEMENT DE LA POIGNEE MAXIA E 52
WECHSEL VOM ES2 MAXIA GRIF
RECAMBIO ASA PARA ES2 MAXIA**

ISTRUZIONI DI MONTAGGIO - MOUNTING INSTRUCTIONS
INSTRUCTIONS DE MONTAGE - BAUANLEITUNG
INSTRUCCIONES DE MONTAJE

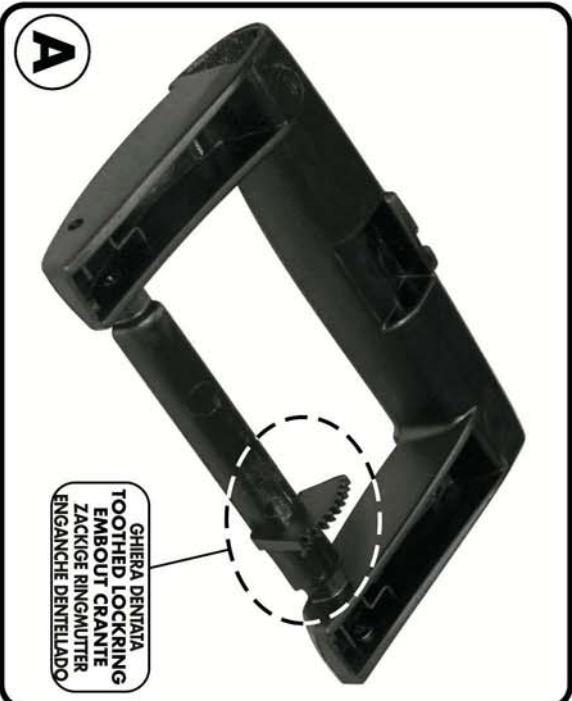
IDENTIFICAZIONE GHIERA DENTATA

FIND THE TOOTHED LOCKRING

ATTENZIONE: MODIFICA DA EFFETTUARE SOLO SE LA MANIGLIA DA SOSTITUIRE NON HA LA GHIERA DENTATA INDICATA IN FOTO A.

ATTENTION: THIS CHANGE SHOULD BE CARRIED OUT ONLY IF THE HANDLE TO BE REPLACED DOES NOT HAVE THE TOOTHED LOCKRING INDICATED IN PICTURE A

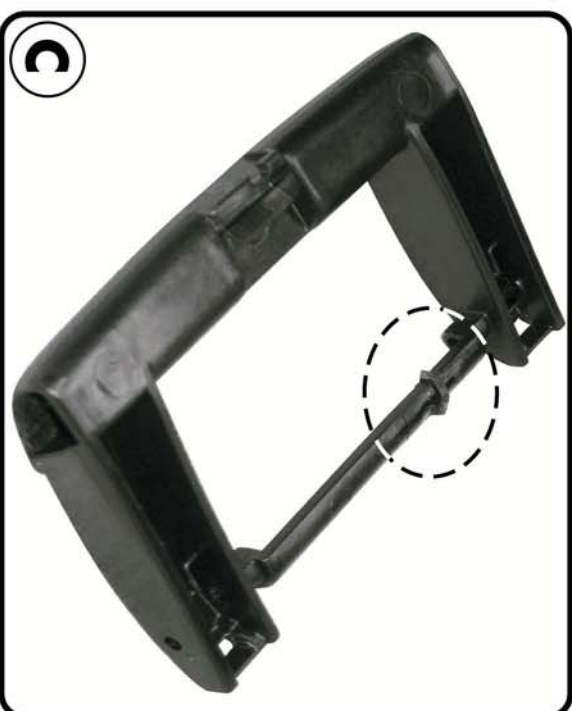
RISULTATO DA OTTENERE

RESULT TO BE OBTAINED
